天津市宁河区丰台镇南埕珠 60MWp
集中式风电项目
水土保持设施验收报告

编制单位：天津普知弘生态环境技术有限公司

天津市宁河区丰台镇南埕珠 60MWp 集中式风电项目
水土保持设施验收报告

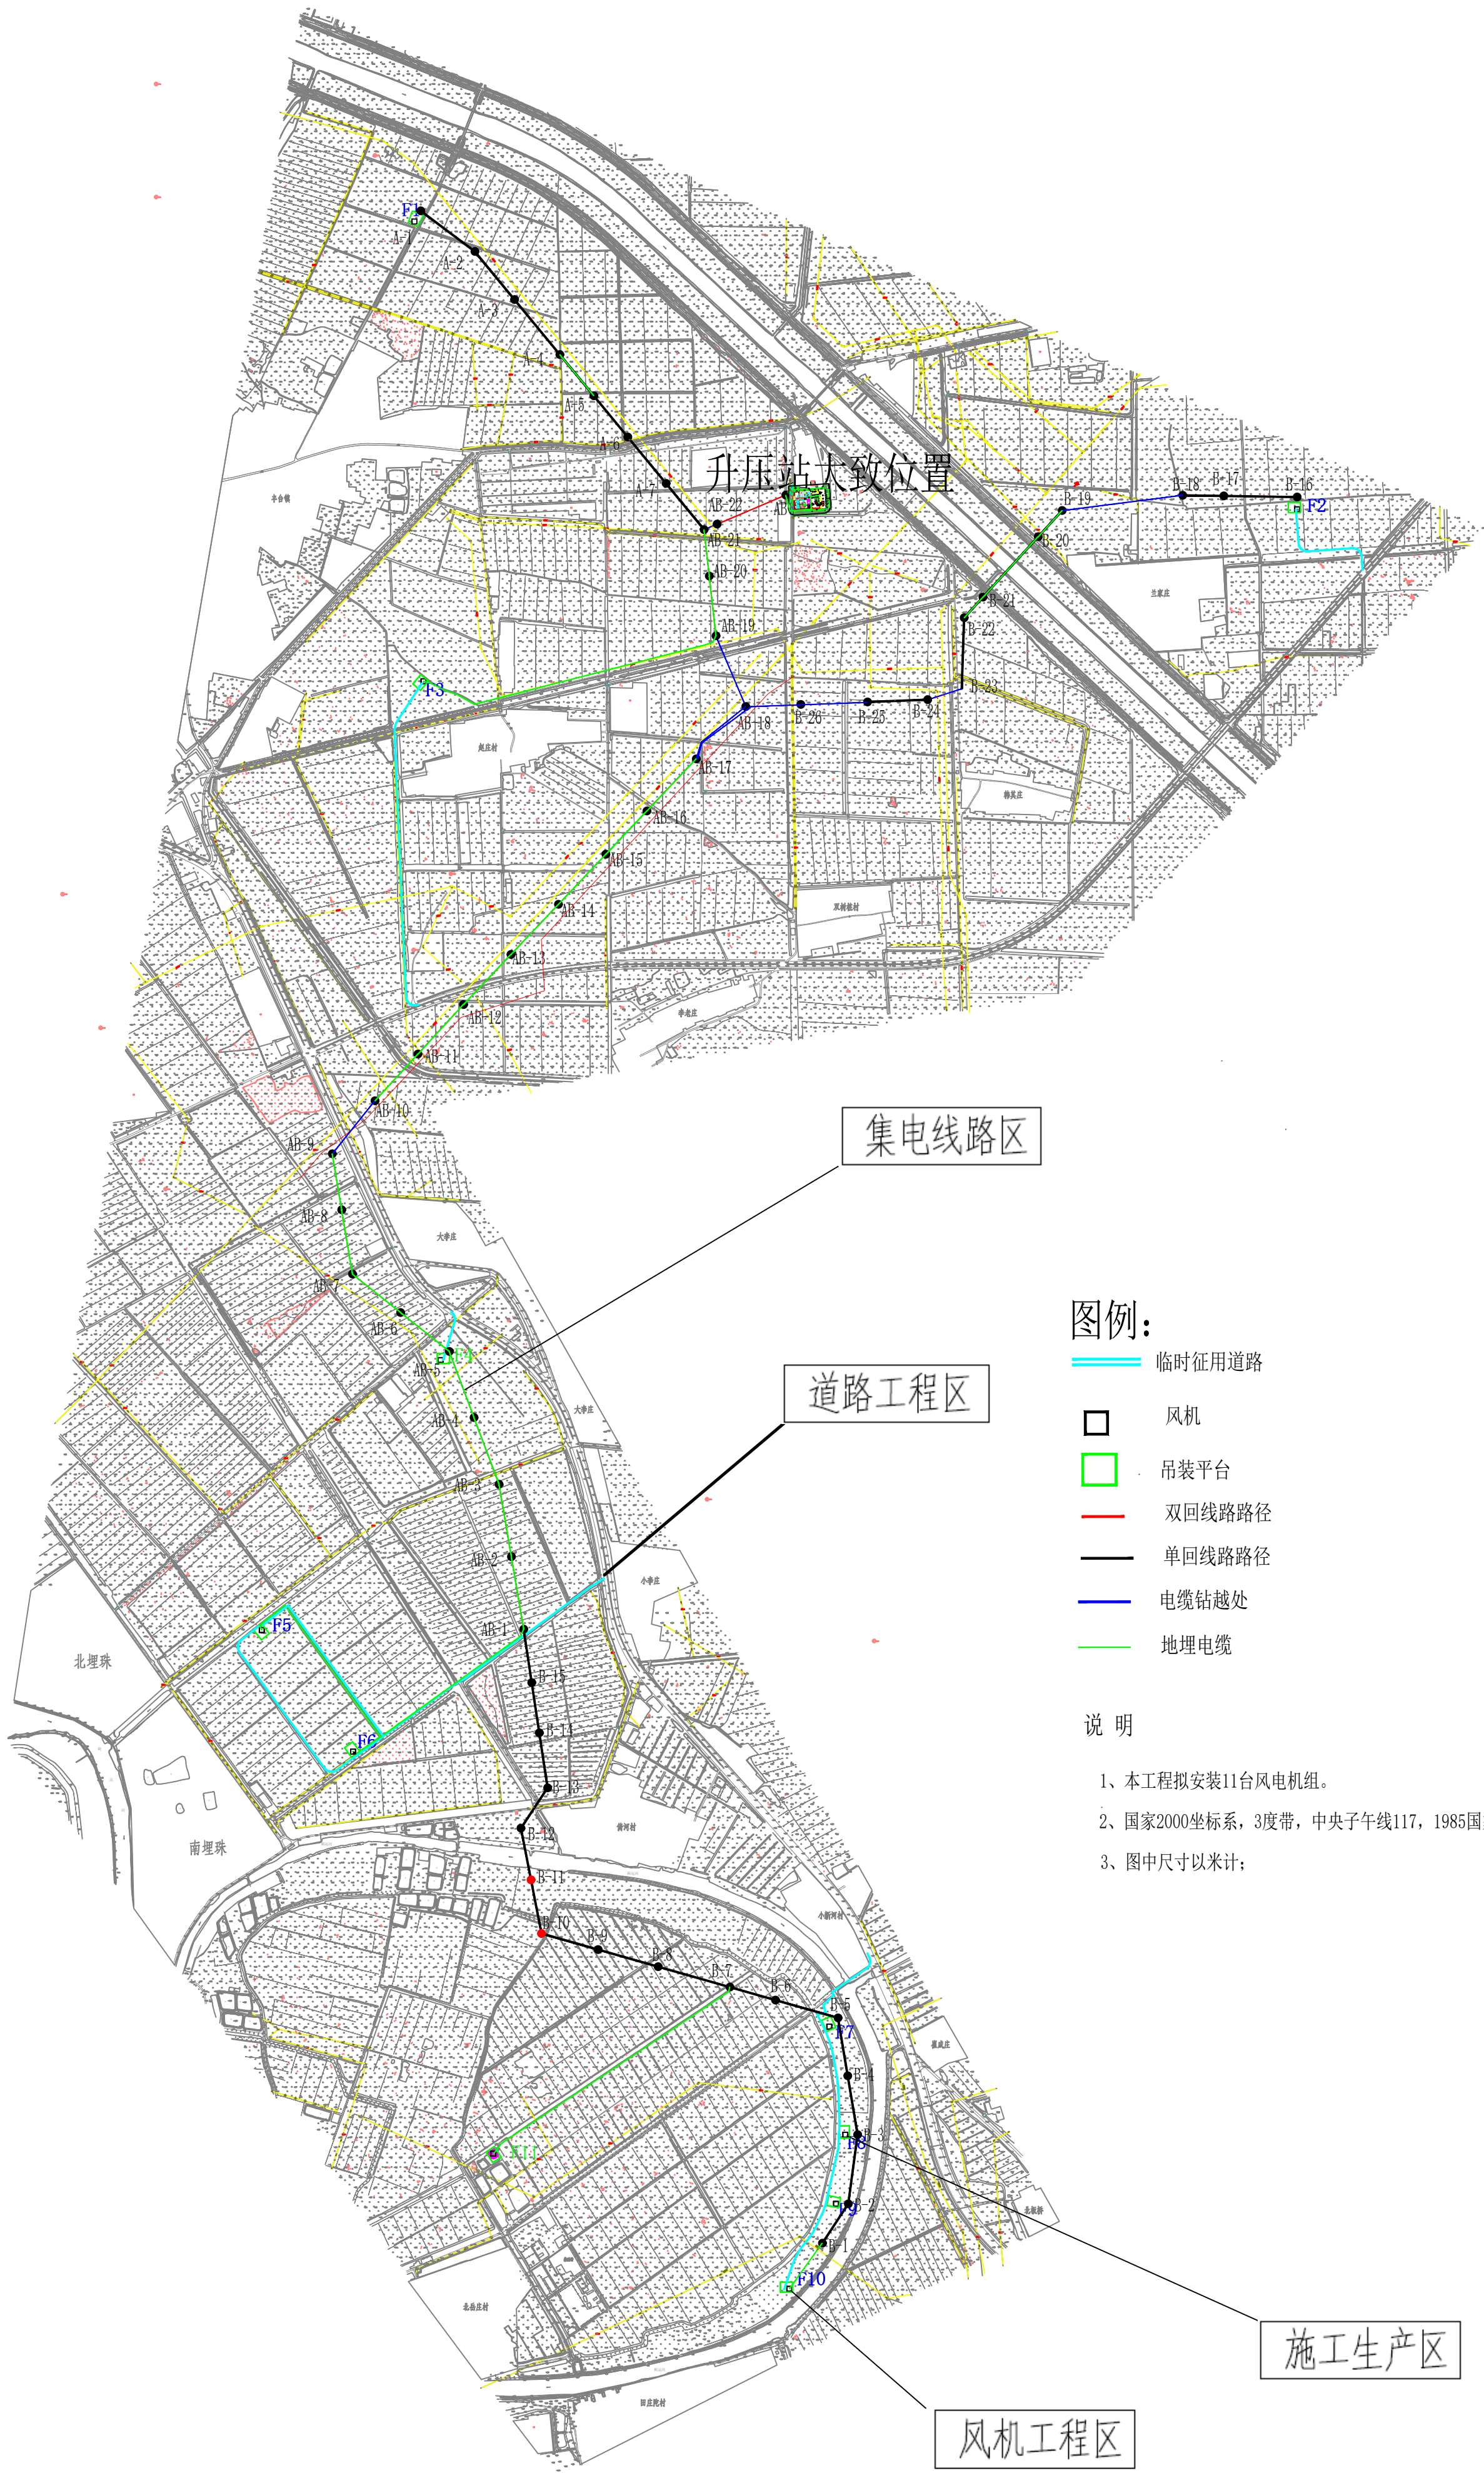
天津普知弘生态环境技术有限公司					
批 准	田坤艳	田坤艳	天津市宁河区丰台镇南埋珠60MWp 集中式风电项目	验收	阶段
核 定	金 雨	金 雨		水保	部分
审 查	孙玉凤	孙玉凤	项目总平面布置图		
校 核	康俊玉	康俊玉			
设 计	尚家忠	尚家忠			
制 图					
设计证号			比 例	日 期	2025.05
资质证号			图 号	附图2

- 临时征用道路
- 风机
- 吊装平台
- 双回线路路径
- 单回线路路径
- 电缆钻越处
- 地理电缆

- 1、本工程拟安装11台风电机组。
- 2、国家2000坐标系，3度带，中央子午线117，1985国家高程基准
- 3、图中尺寸以米计；
