天津市宁河区丰台镇南埕珠 60MWp  
集中式风电项目  
水土保持监测总结报告

建设单位：天津启安虹达新能源科技有限公司

编制单位：天津普知弘生态环境技术有限公司

## 水土保持监测总结报告

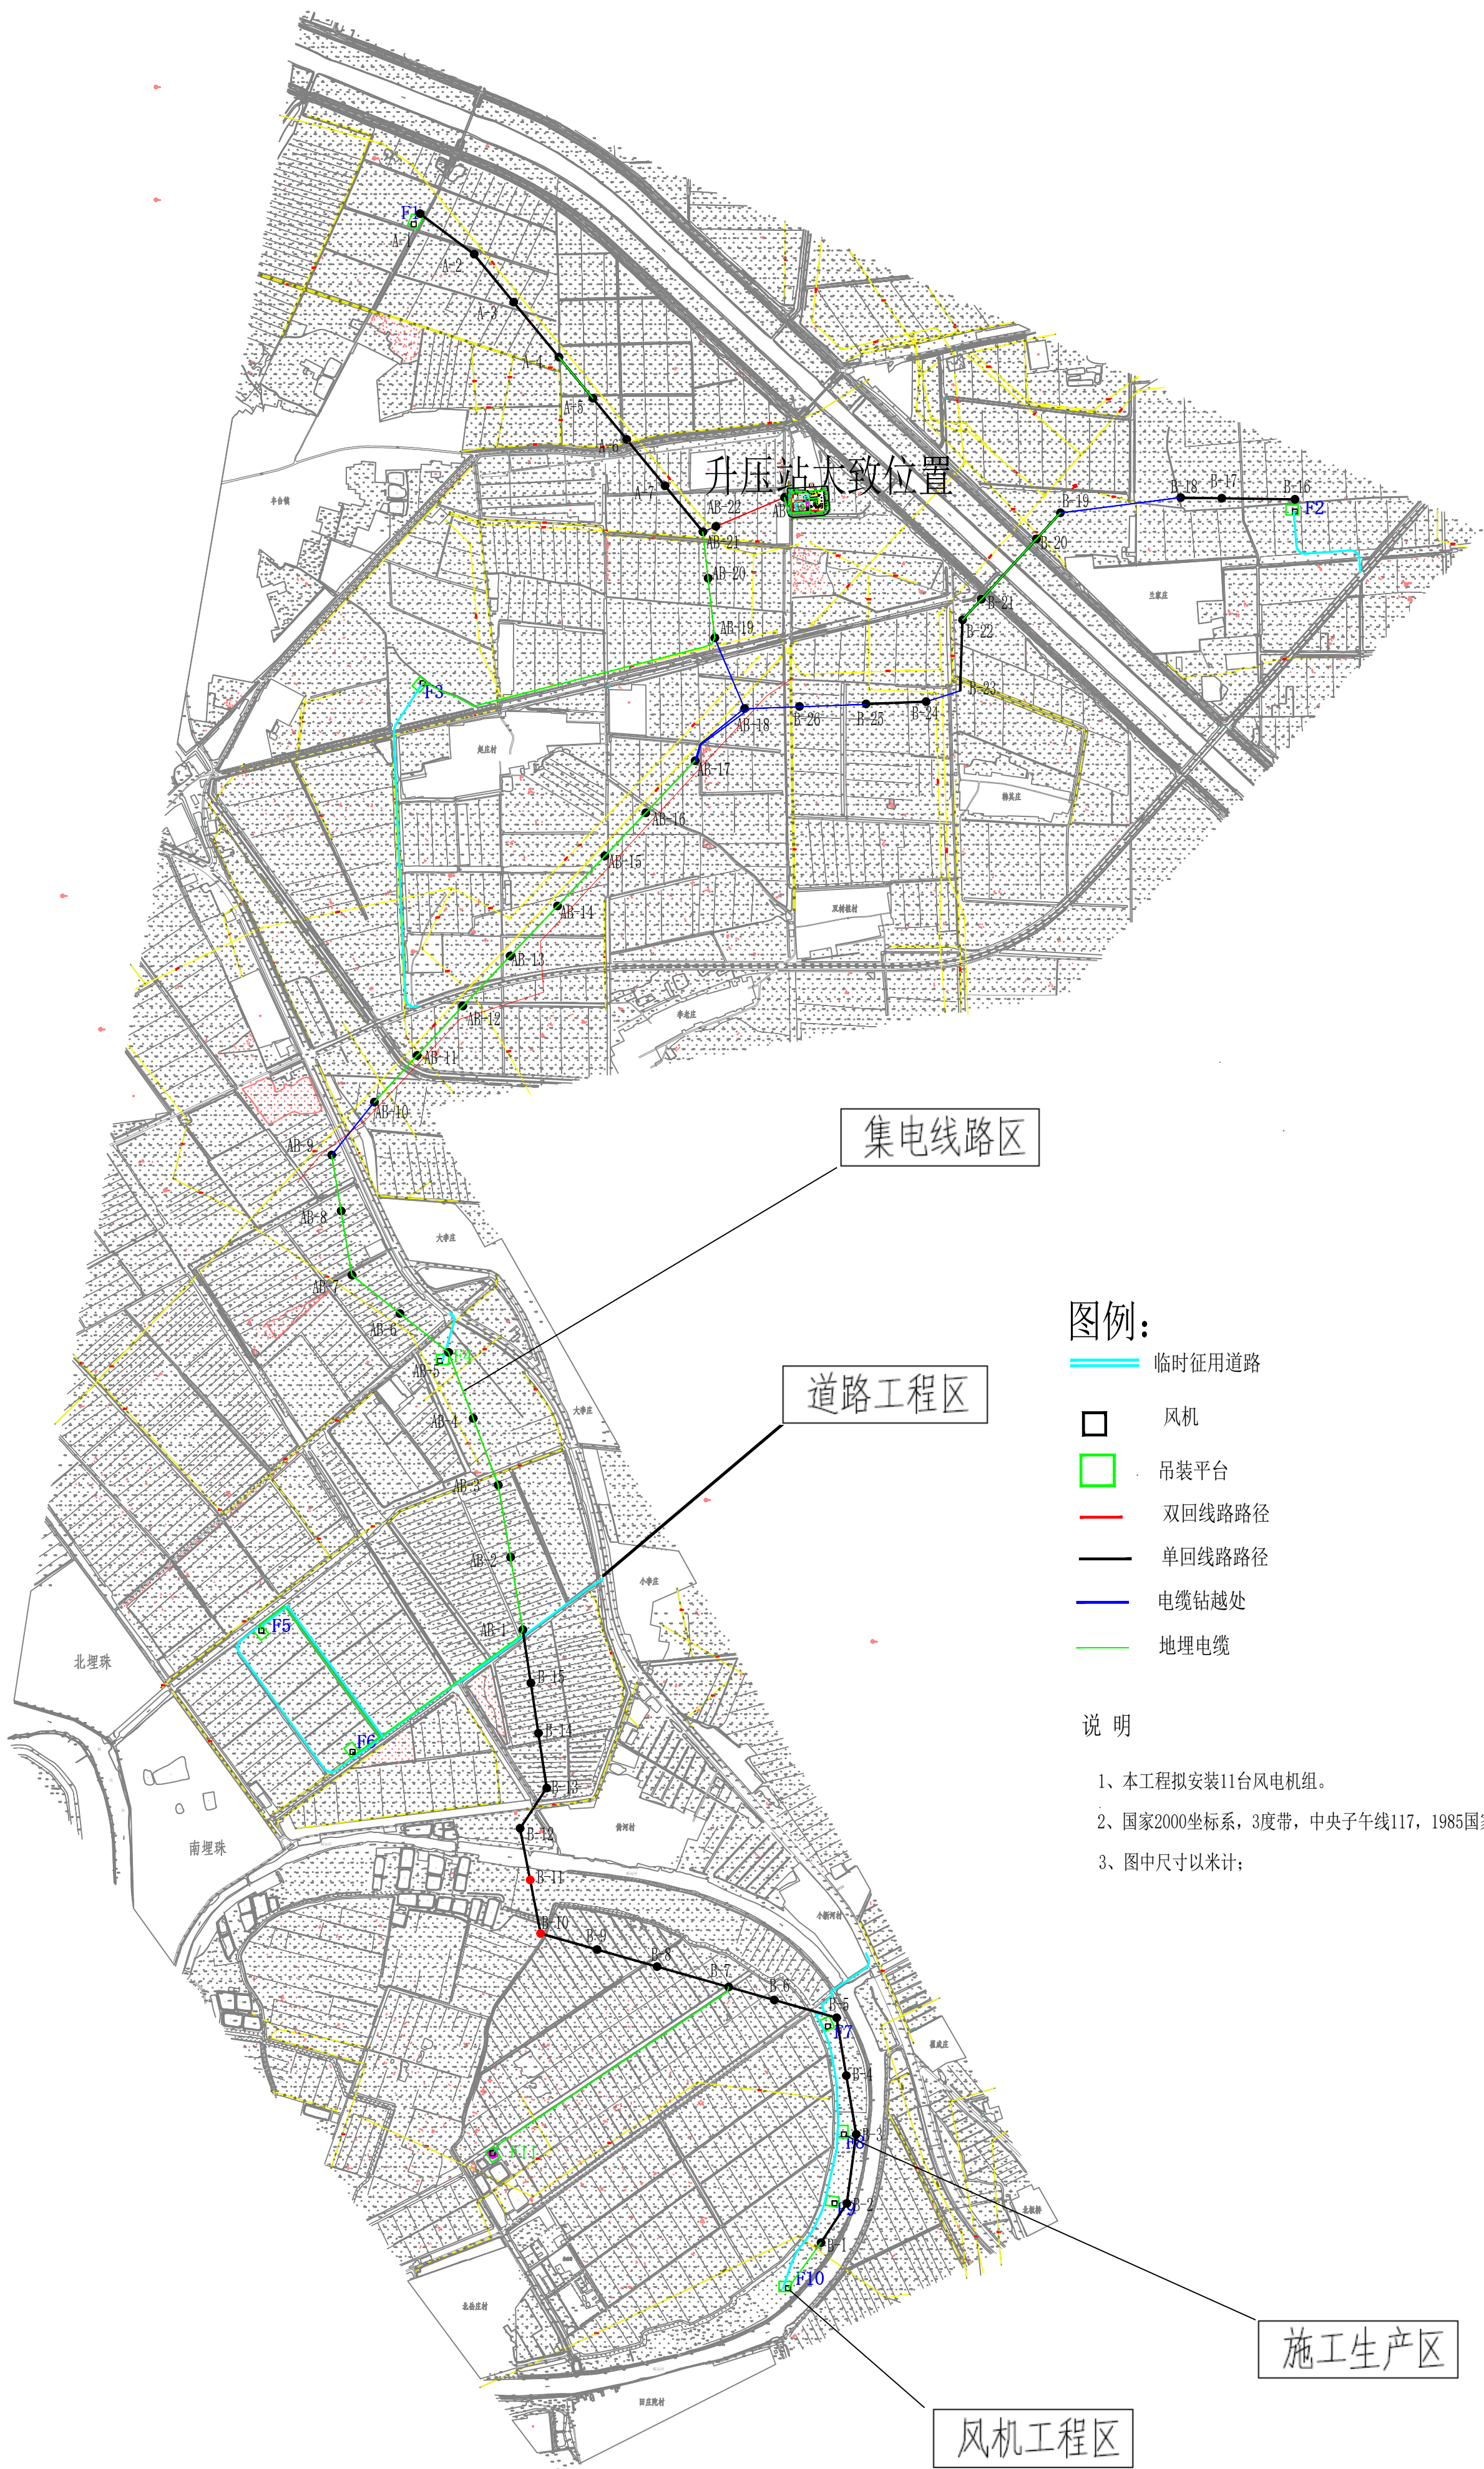
天津普知弘生态环境技术有限公司					
批准	田坤艳	田坤艳	天津市宁河区丰台镇南埋珠60MWp 集中式风电项目	监测	阶段
核定	金雨	金雨		水保	部分
审查	孙玉凤	孙玉凤	水土流失防治责任范围图		
校核	康俊玉	康俊玉			
设计	尚家忠	尚家忠			
制图					
设计证号			比例	日期	2025.05
资质证号			图号	附图2

分区	占地性质	占地类型	防治责任范围
	临时占地	其他土地	
风机工程区	0.77	0.77	0.77
集电线路区	0.51	0.51	0.51
道路工程区	3.31	3.31	3.31
施工生产区	2.74	2.74	2.74
合计	7.33	7.33	7.33
