津武（挂）2022-001 号地块居住项目

# 水土保持设施验收报告

建设单位：天津雍和置业有限公司

编制单位：天津国耀合兴工程咨询有限公司

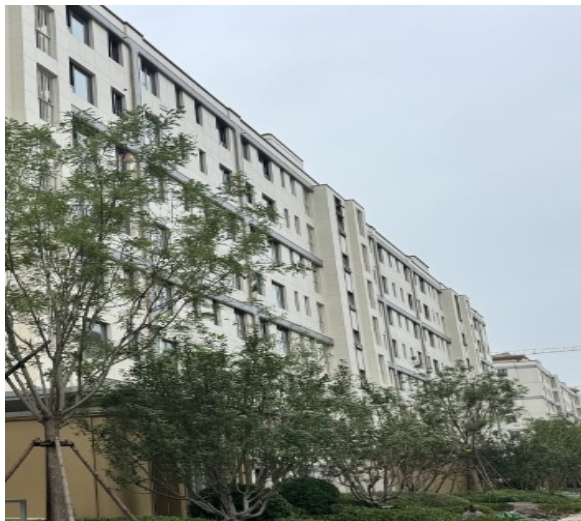
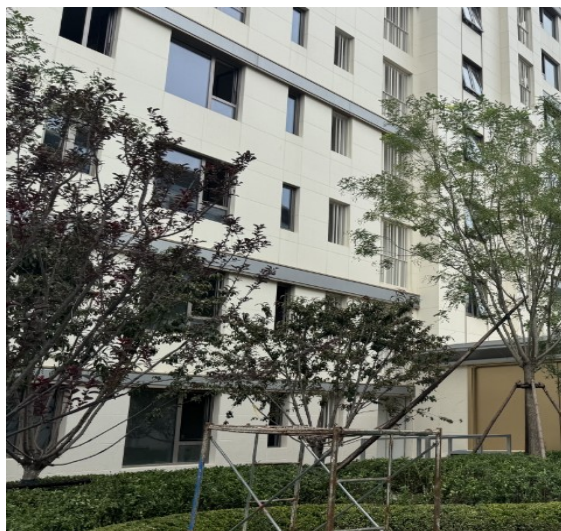
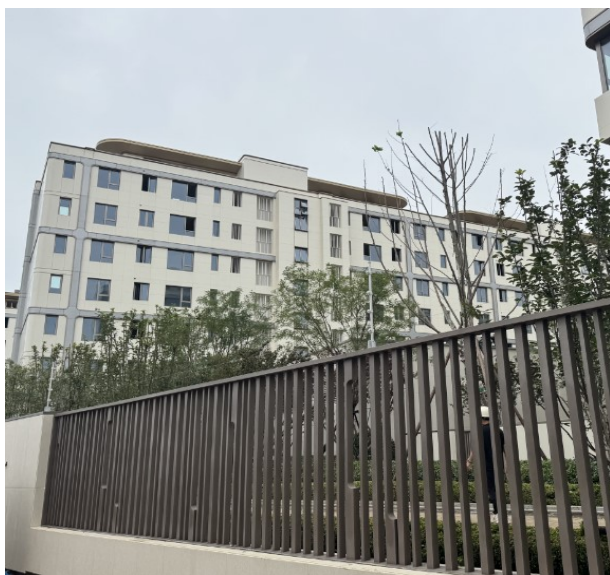
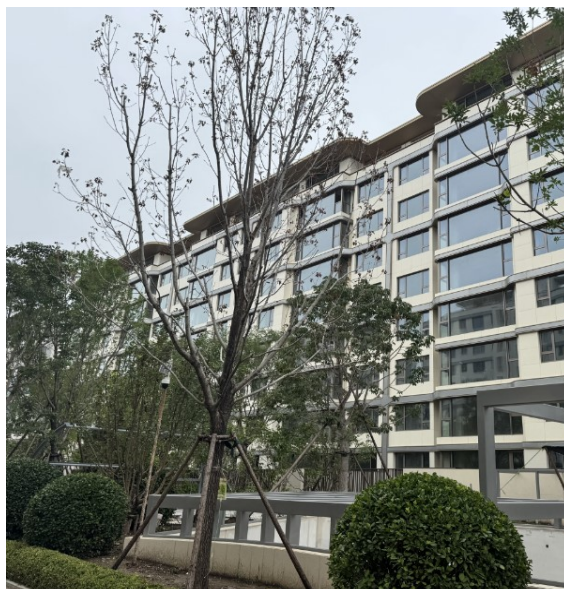
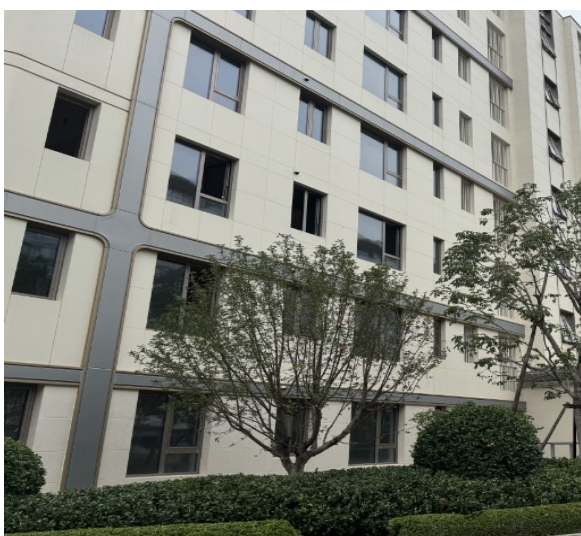
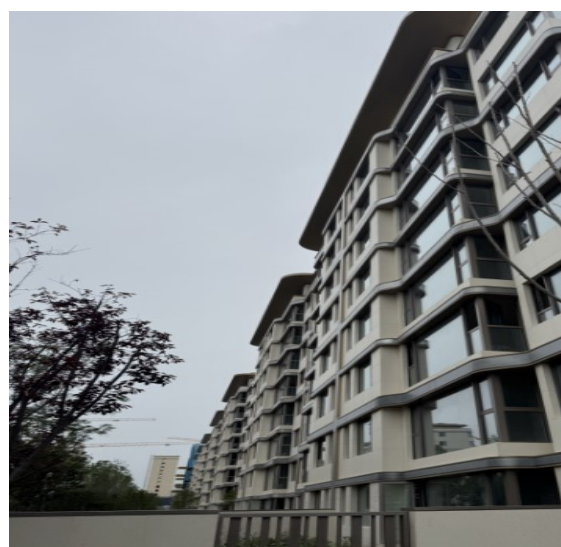
(4) 水土保持验收照片

完工现状
