# 新建 8 号车间、消防泵房及二期改造 水土保持监测总结报告

建设单位：天津东方奥特建设集团有限公司

监测单位：天津普知弘生态环境技术有限公司

二〇二六年五月

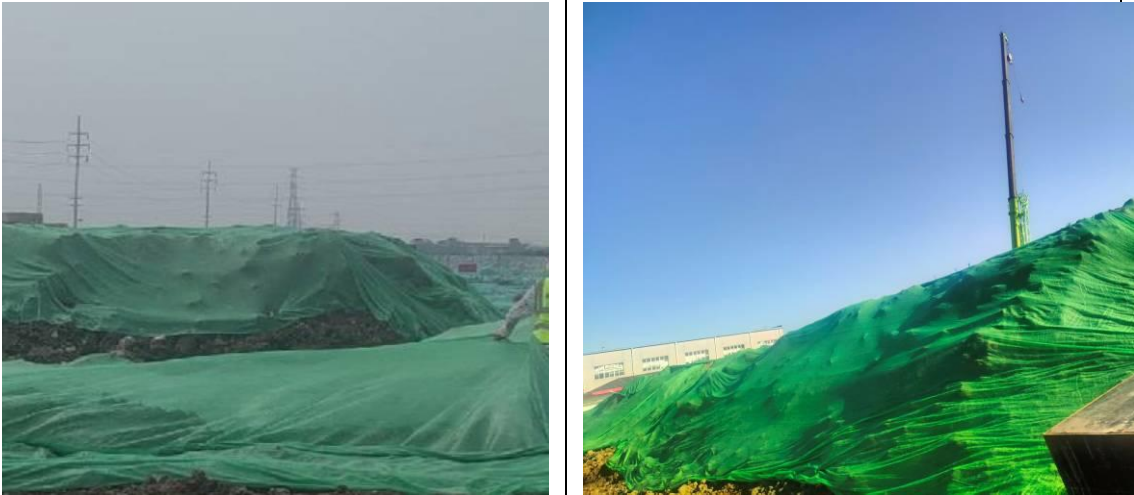
施工过程中对产生的裸露边坡区域采用防尘网覆盖措施，防尘网重复利用，采用承受力 100 的聚乙烯建筑防尘网，网目密度 1500 目/100cm<sup>2</sup>。建构筑物区共需布设防尘网面积 3000m<sup>2</sup>。

| 防尘网苫盖 | |

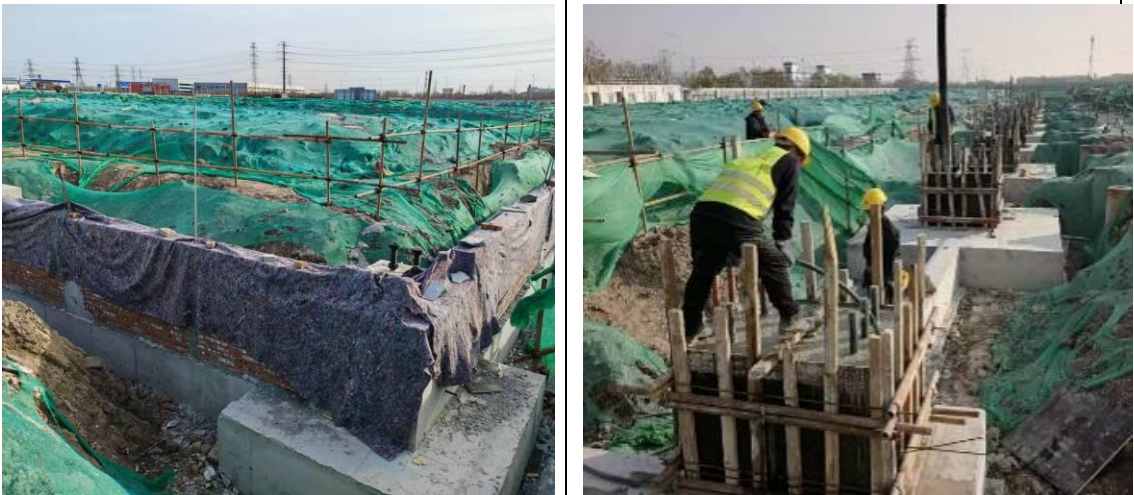
施工过程中对临时堆土区堆放的土方及建筑垃圾进行防尘网覆盖处理，以减小风蚀危害，降低土壤流失，防尘网重复使用，采用承受力 100 的聚乙烯建筑防尘网，网目密度 1500 目/100cm<sup>2</sup>。临时堆土区共布设防尘网面积为 500m<sup>2</sup>。

| 防尘网苫盖 | |

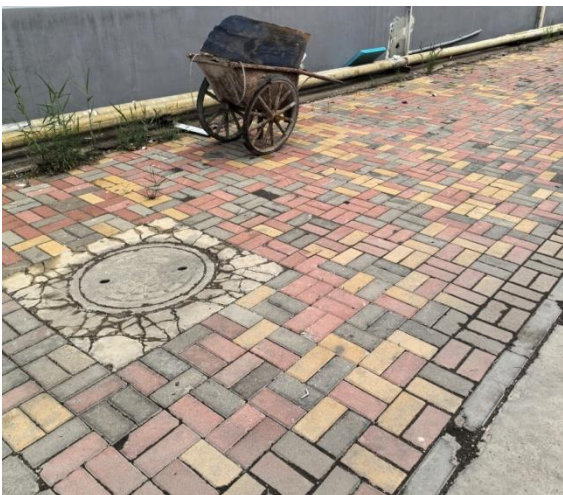
本次改造主要是对透水砖破损区域进行恢复，面积约为 55m<sup>2</sup>。

| 透水砖 | 主体建筑 |

主体设计在在人行道区域布设透水砖工程。透水砖铺设先素土夯实，密实度 $\geq 93\%$ ，上铺 150mm 厚级配碎石，50mm 厚透水混凝土垫层，面层铺设 50mm 厚防滑水泥砼透水砖。目前该部分区域已建成，本次改造主要是对透水砖破损区域进行恢复，面积约为 55m<sup>2</sup>。施工工艺与铺设透水砖时保持一致，避免因不均匀沉降造成地面凹凸不平。
