锦盛环路（稳祥路-稳和路）  
道路及配套管线工程

# 水土保持监测总结报告

建设单位：天津市西青区基础设施建设服务中心

监测单位：天津国耀合兴工程咨询有限公司

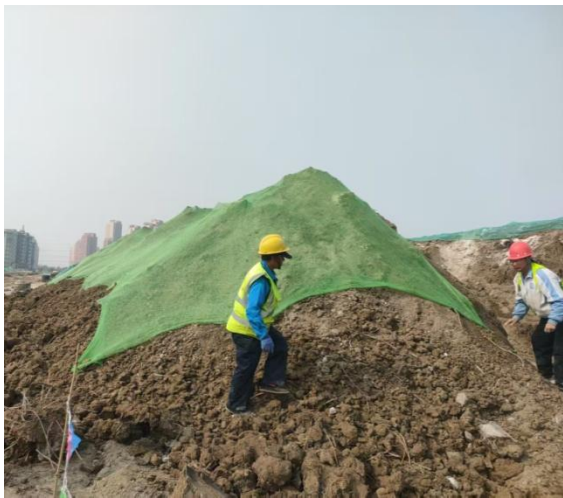
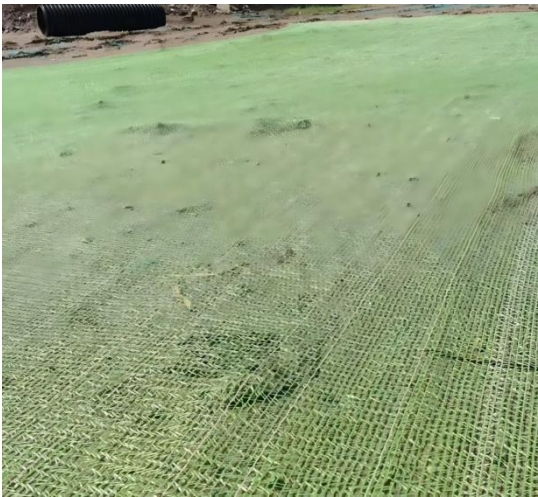
| 防尘网苫盖 | |

管线施工产生的临时堆土区域以及工程施工过程产生的裸露地表区域进行防尘网苫盖，避免产生扬尘污染，防尘网采用承受力 100 的聚乙烯建筑防尘网，网目密度为 2000 目/100cm<sup>2</sup>，共布设防尘网面积 6000m<sup>2</sup>。

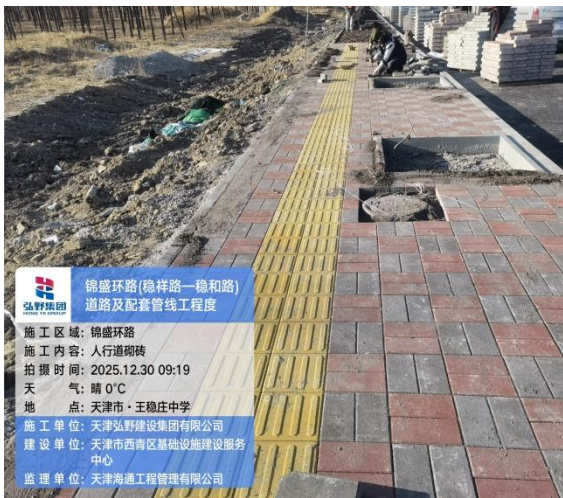
| 透水砖施工 | 临时洗车池 |

人行道布设透水砖工程,透水砖铺设先素土夯实,密实度 $\geq 93\%$ ,上铺 150mm 厚级配碎石,30mm 厚细砂垫层,面层铺设 80mm 厚防滑水泥砼透水砖。该区域共计布设透水砖工程 2078.34m<sup>2</sup>。
